Contrat de Rivière
Arly • Doron • Chaise

ÉTUDE HYDROMORPHOLOGIQUE DES COURS D'EAU DU BASSIN DE L'ARLY

ÉTAT DES LIEUX ET DIAGNOSTIC

C2010-001-1A
AOÛT 2010

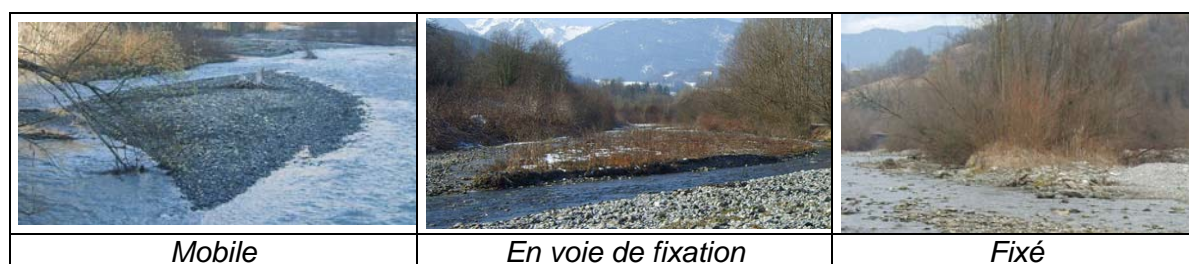
Figure 6 : Exemples d'atterrissements

Les photographies suivantes illustrent les trois types d'atterrissement considérés.

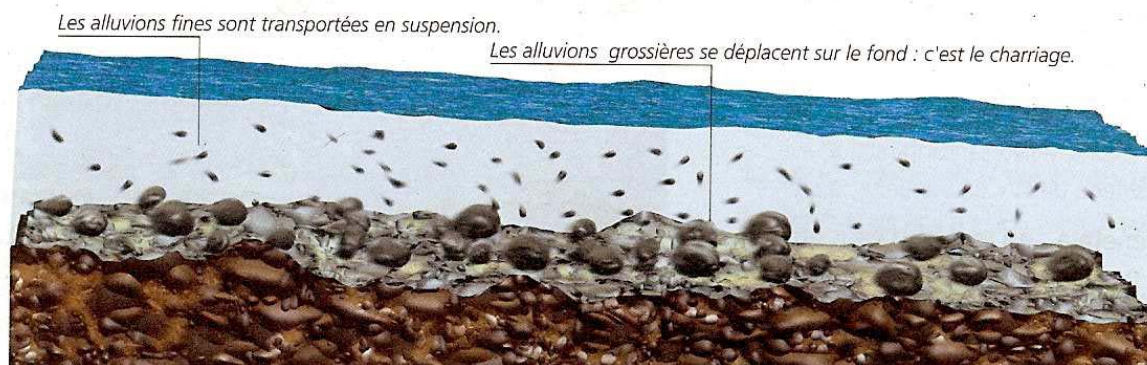
Figure 16 : Les mécanismes du transport solide (document Agence de l'Eau)

Le transport solide par **charriage** concerne les éléments les plus grossiers se déplaçant au fond du lit. Il est directement lié à la morphologie du lit et n'est possible que lorsque certaines conditions hydrauliques sont réunies (phénomène dit « à seuil »). Il se distingue du transport solide en **suspension** qui concerne les particules fines se déplaçant au sein de l'écoulement. Ce type de transport n'a pas d'influence directe sur la morphologie du lit mais peut jouer un rôle déterminant dans l'envasement des retenues et le développement des bancs alluviaux. La figure ci-dessous schématise les deux types de transport généralement en jeu sur des rivières torrentielles telles que celles concernées par l'étude.

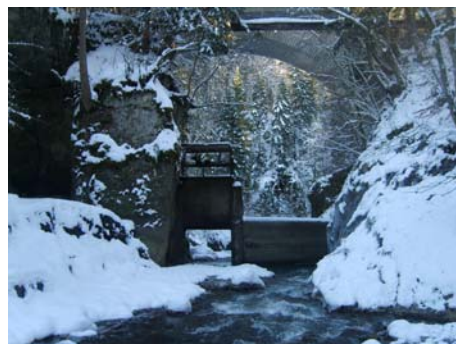
Figure 21 : Barrage Jiguet

Cette configuration génère un piégeage au moins partiel du transport solide. Pour autant, au vu de la capacité potentielle de la « retenue » à l'amont du barrage, le volume de sédiments susceptibles de se déposer lors d'une crue est de une à quelques centaines de m³ seulement, soit largement inférieur aux volumes susceptibles d'être transportés sur ce tronçon.

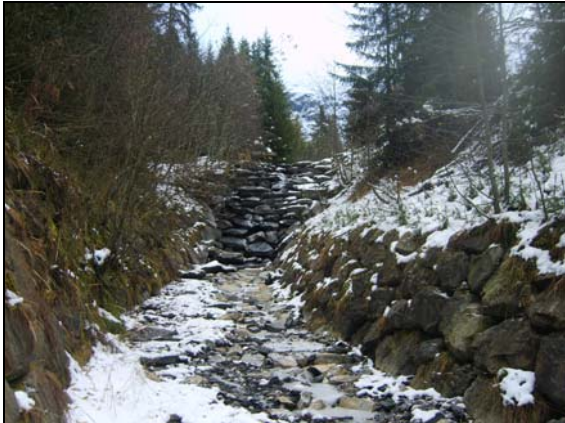
Incision du Glapet ayant nécessité la construction d'un seuil de 5m de haut

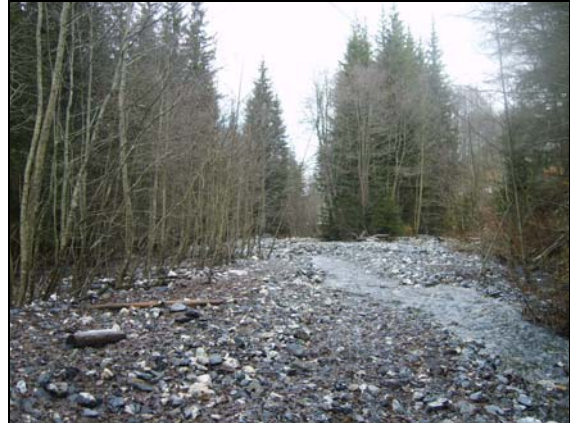
Figure 29 : Torrents du Glapet et de Plaine Joux vers l'altiport

Ruisseau de Plaine Joux à l'amont de sa confluence avec le Glapet

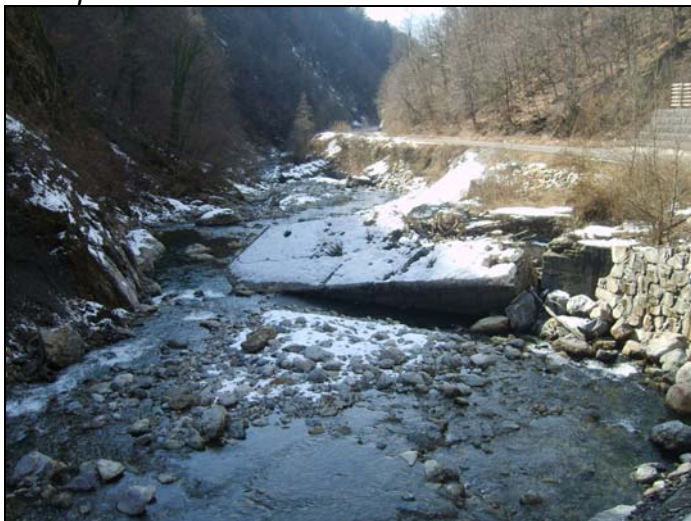
Épi basculé à la suite d'un affouillement local

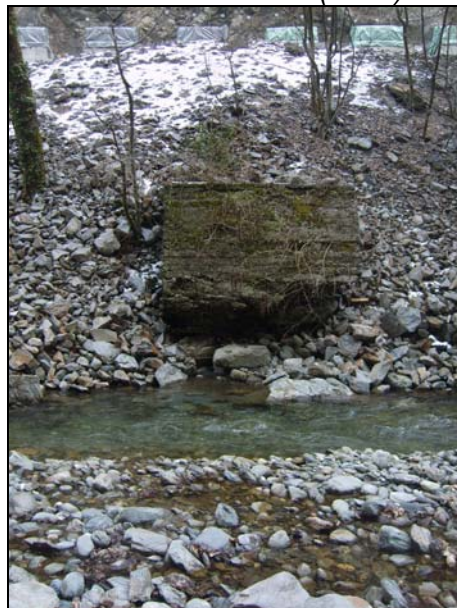
Figure 31 : État des épis dans les gorges

Affouillement d'un épi par usure et enfoncement du lit (~1 m)

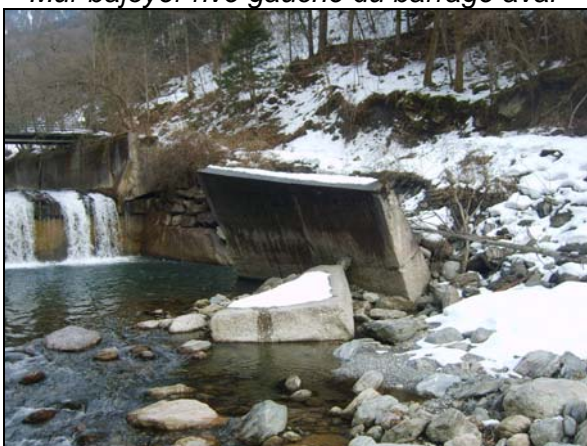
Mur bajoyer rive gauche du barrage aval

- Barrage le long de la grande digue à l'aval de Moulin Ravier (hauteur 4 m)
- 2 barrages au droit de la passerelle de la station hydrométrique à l'amont de Moulin Ravier (dénivelée totale de 13m).

Ravier). Si les contraintes hydrauliques en crue sur ces barrages sont particulièrement fortes, la principale cause de leur dégradation (qui date déjà des années 1980) est la pression exercée par le mouvement du versant. La DDE73 avait fait réaliser une étude en 1998 pour proposer un réaménagement complet du site et le Conseil Général de Savoie a engagé une autre étude en 2009 afin de préciser cet aménagement. Les orientations actuelles concernant cet aménagement consistent en un remplacement des deux seuils par une rampe en enrochements.

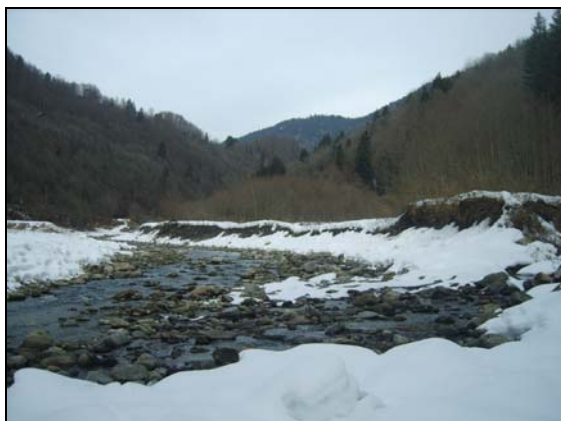
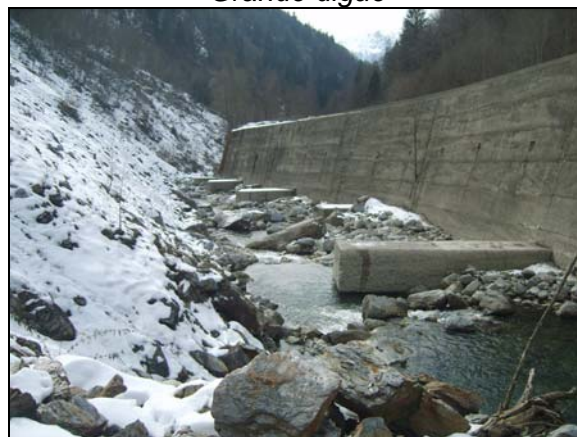
Figure 33 : Zone de Moulin Ravier et Grande digue

- Le long de la **grande digue**, la capacité de transport est quasiment infinie. Les matériaux provenant du glissement intervenu en 1948 en rive gauche sont repris par l'Arly qui s'écoule en son pied, sauf les plus gros blocs qui contribuent à structurer le lit. Les épis et le barrage mis en place pour protéger le mur de soutènement de la RD1212 permettent de limiter le risque d'affouillement. Pour autant, les contraintes hydrauliques en jeu sont telles que leur pérennité n'est pas assurée (risques d'impacts avec les blocs charriés ou d'affouillement localisé).

« Plage » de Moulin Ravier

Grande digue

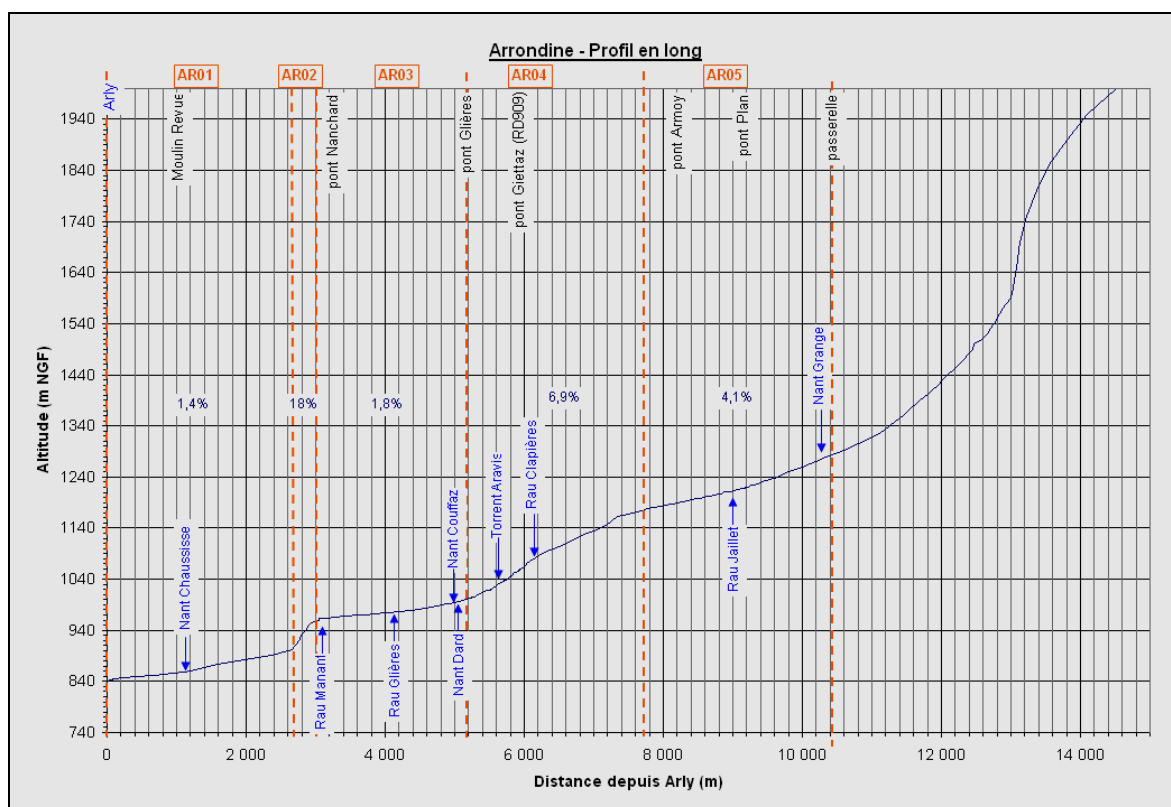
Figure 36 : Profil en long général de l'Arrondine

On retrouve sur le profil en long général de l'Arrondine le découpage en tronçons morphodynamiques homogènes présenté au § 2 (cf. profil présenté ci-après).

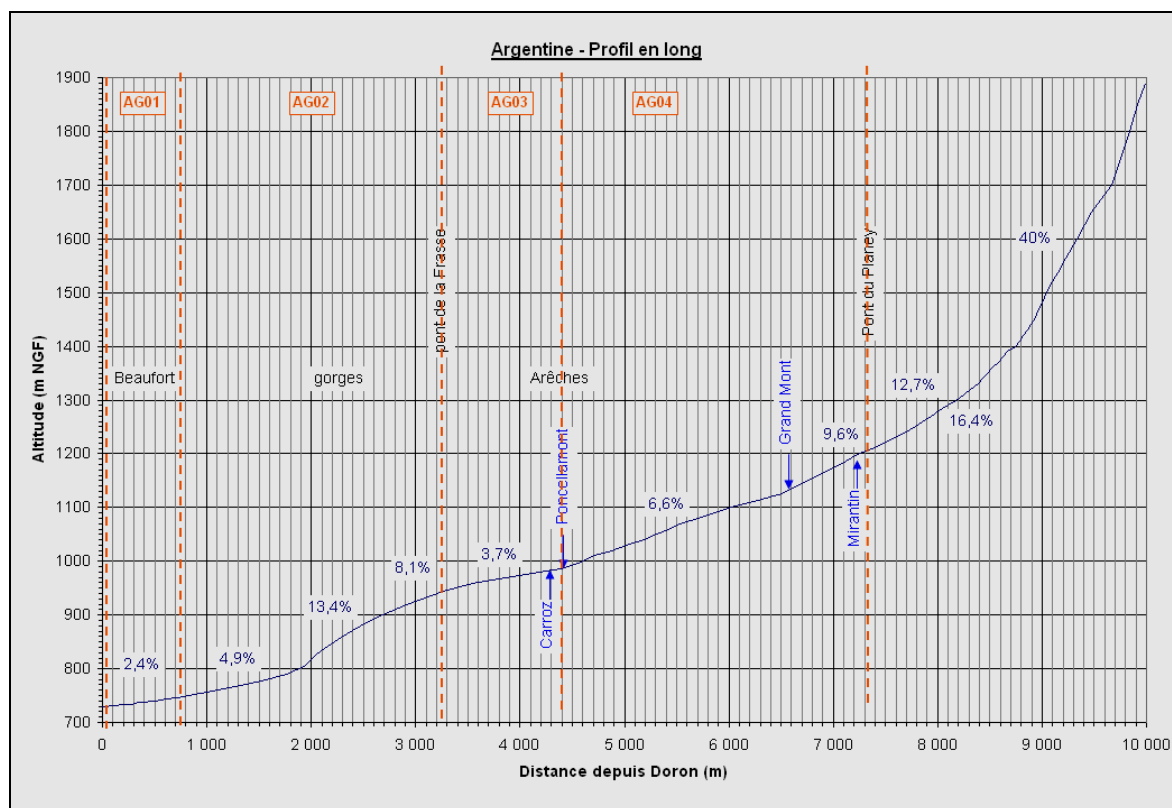
Figure 43 : Profil en long général de l'Argentine

Entre Arêches et Beaufort, l'Argentine traverse un secteur en gorges (pente > 8%) où elle affleure localement sur le substratum.

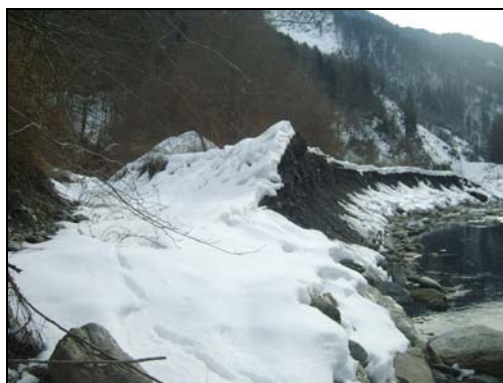
Figure 48 : Amorce de bras de décharge

De par sa position, ce banc d'alluvions ne peut plus être mobilisé que par érosion latérale. La végétation se développe et participe à sa fixation. La présence d'une amorce de bras de divagation à l'amont pourrait permettre de favoriser la mobilisation du banc, toutefois, elle est aujourd'hui à plus de 2m au-dessus du fil d'eau.

- en rive droite, par les protections de la RD1212 (épis, enrochements)
- en rive gauche, par un banc se retrouvant perché à plus de 3m au-dessus du fil d'eau.

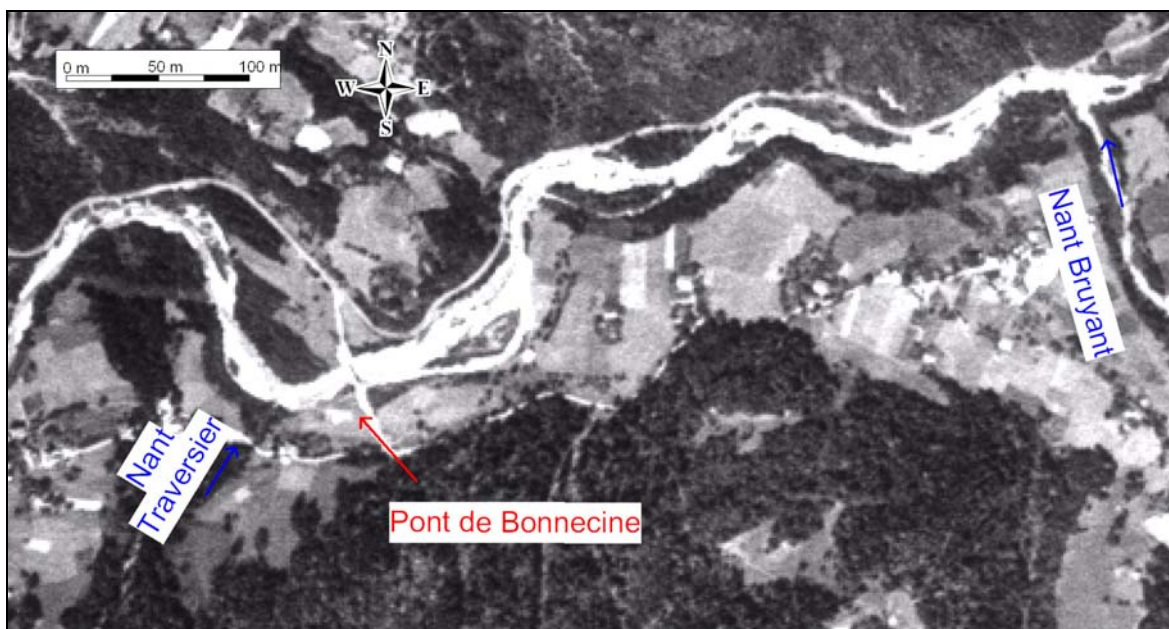
Figure 54 : Évolution en plan du Doron à Bonnacine entre 1952 et 2006

- **Pont de Bonnecine** (cf. figure ci-après) : la bande active était nettement plus large en 1952, le lit divagant plus largement sur sa rive gauche. De même à la confluence avec le **nant Traversier** où le lit devait être plus élevé qu'aujourd'hui par rapport aux terrasses (apports consécutifs du torrent lors des crues – 1992 notamment – avec dégagement du lit ayant conduit à la situation actuelle de terrasse perchée par rapport au fond du lit). À l'amont, entre le **nant Bruyant** et le pont de Bonnecine, le lit du Doron était beaucoup moins boisé en 1952 qu'en 2006, les crues successives du nant Bruyant en 2008 et 2009 ayant cependant contribué à une reconquête partielle du lit du Doron au détriment de la forêt.
